Number	G1-1
Score	238 / 487
Rank	6位

減点ポイント(不良例)

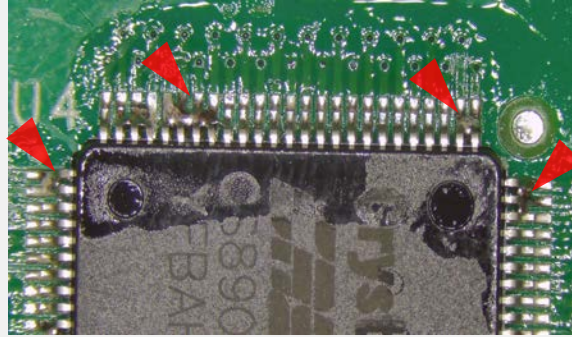
はんだブリッジ
IPC-A-610G 5.2.7.2を参照

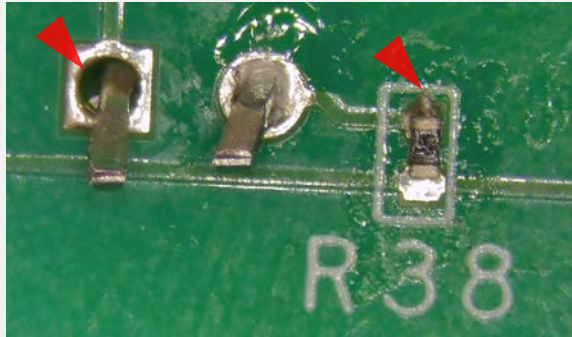
はんだ不足&はんだの突起
IPC-A-610G 7.3.5, 5.2.10を参照
