Number	G1-3
Score	132 / 487
Rank	22位

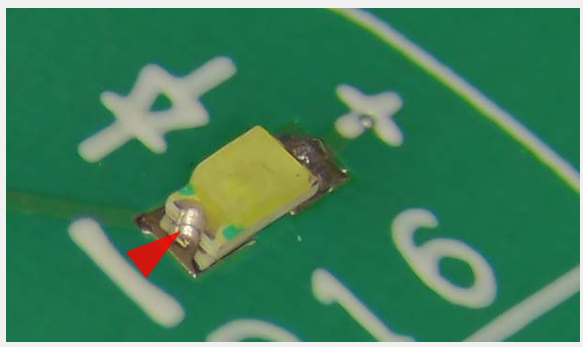
はんだ不足
IPC-A-610G 8.3.2を参照

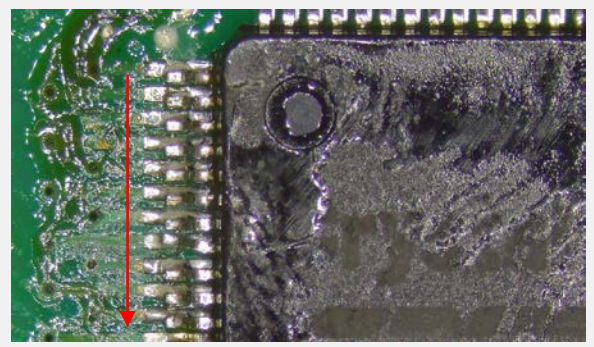
リードサイドのはみ出し
IPC-A-610G 8.3.5を参照

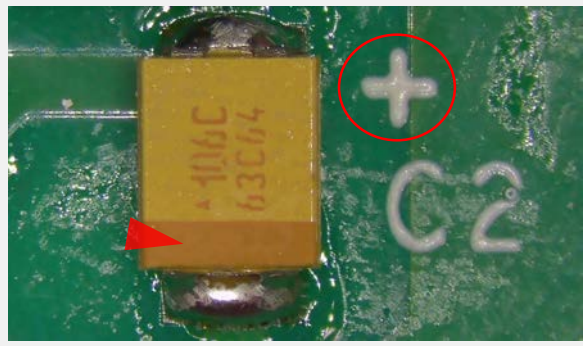
取付方向相違
IPC-A-610G 7.1.1.1を参照

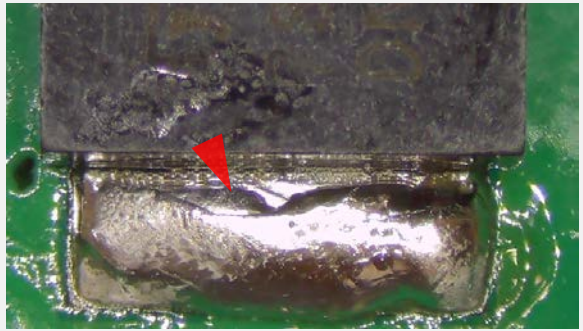
コールドはんだ接合
IPC-A-610G 5.2.5を参照
