Number	G2-1
Score	455 / 487
Rank	3位

減点ポイント(不良例)

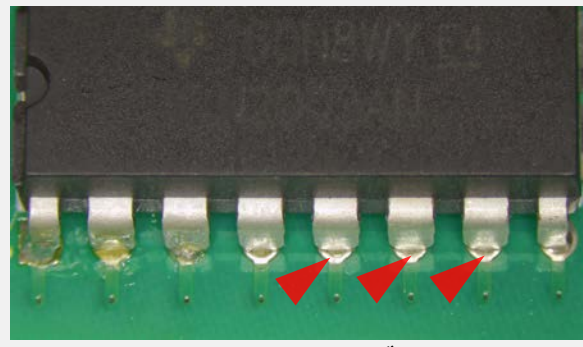
リードとスルーホール間のはんだのぬれ不足
IPC-A-610G 7.3.5を参照

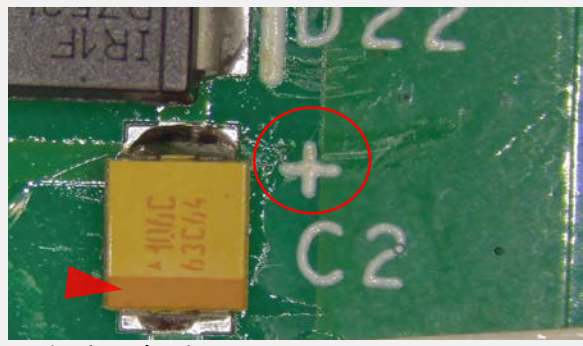
取付方向相違
IPC-A-610G 7.1.1.1を参照
