Number	G3-2
Score	199 / 487
Rank	12位

減点ポイント(不良例)

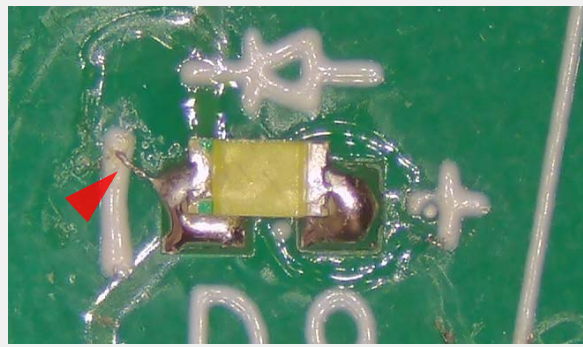
はんだウェビング／飛散
IPC-A-610G 5.2.7.3を参照

はんだ過多
IPC-A-610G 8.3.2を参照

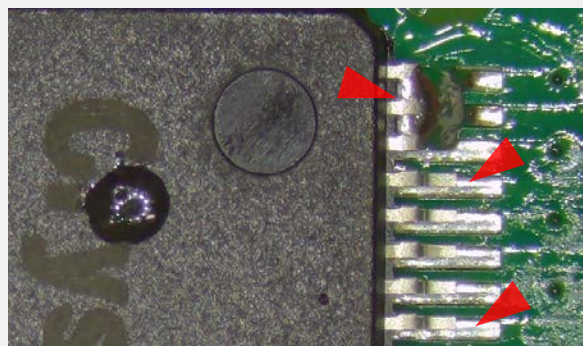
部品の表裏反転
IPC-A-610G 8.3.2.9.2を参照

はんだブリッジ&はんだ不足
IPC-A-610G 5.2.7.2, 8.3.5を参照

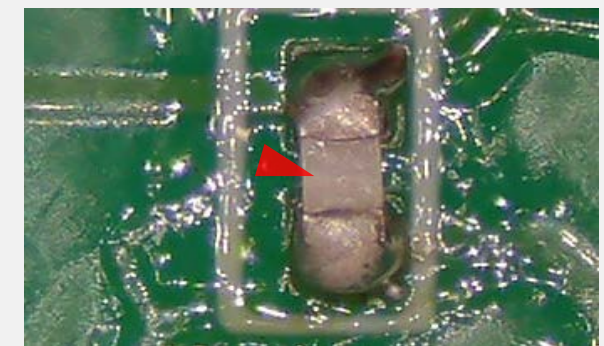
部品の表裏反転
IPC-A-610G 8.3.2.9.2を参照

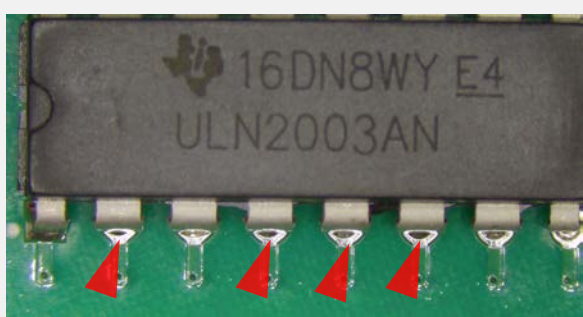
リードとスルーホール間のはんだのぬれ不足
IPC-A-610G 7.3.5を参照

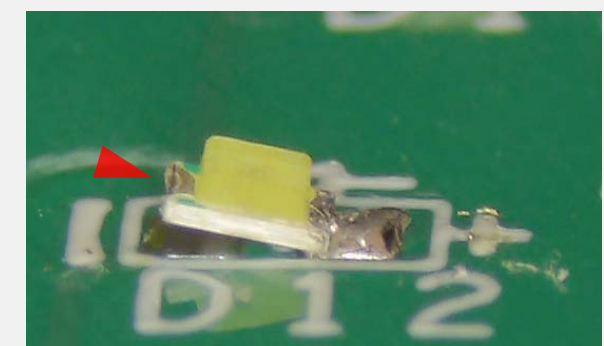
ツームストーン現象
IPC-A-610G 8.3.2.9.4を参照
