Number	G3-4
Score	115 / 487
Rank	26位

減点ポイント(不良例)

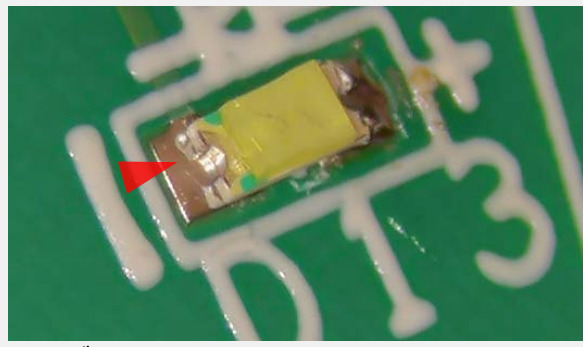
はんだ不足
IPC-A-610G 8.3.2を参照

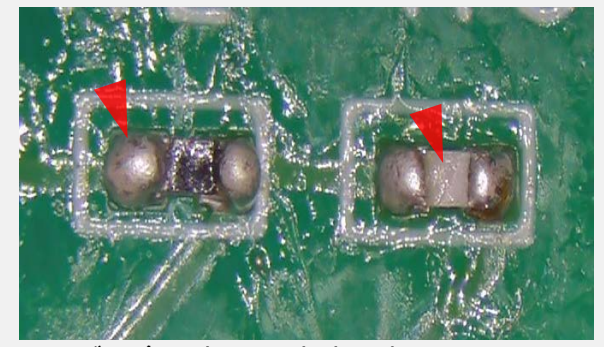
はんだ過多 & 部品の表裏反転
IPC-A-610G 8.3.2, 8.3.2.9.2を参照

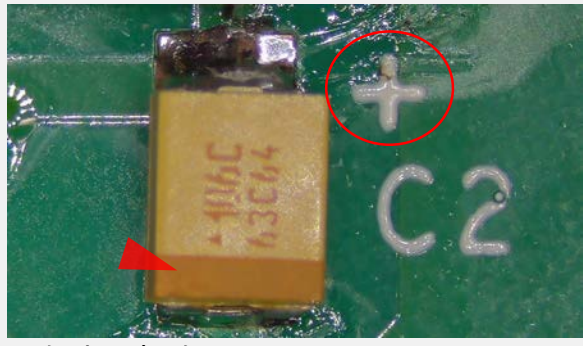
取付方向相違
IPC-A-610G 7.1.1.1を参照

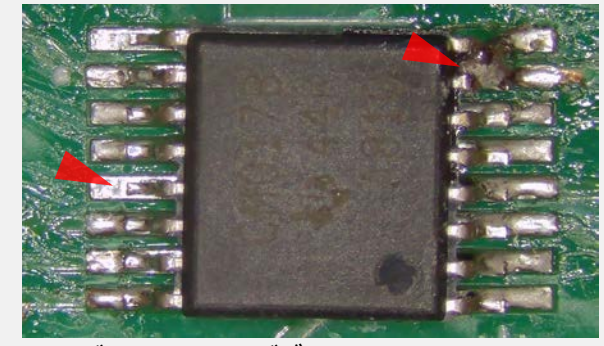
はんだ不足 & はんだブリッジ
IPC-A-610G 8.3.5, 5.2.7.2を参照

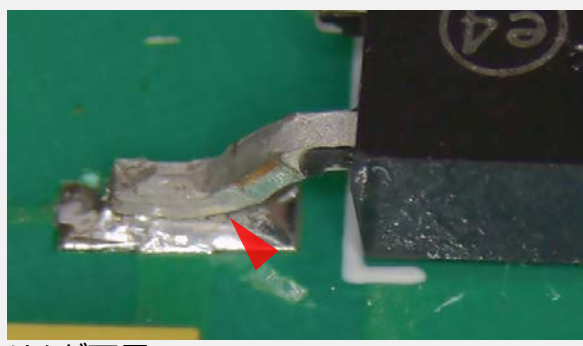
はんだ不足
IPC-A-610G 8.3.5を参照

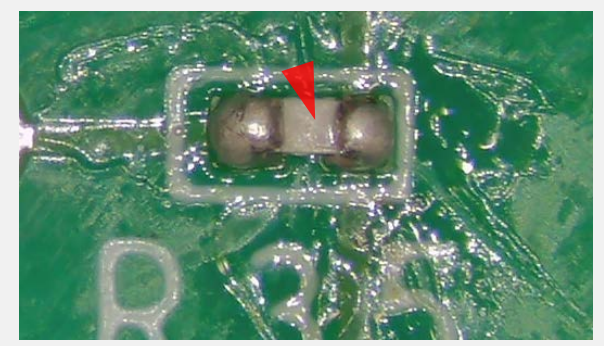
部品の表裏反転
IPC-A-610G 8.3.2.9.2を参照
