Number	G6-1
Score	137 / 487
Rank	21位

### 減点ポイント(不良例)

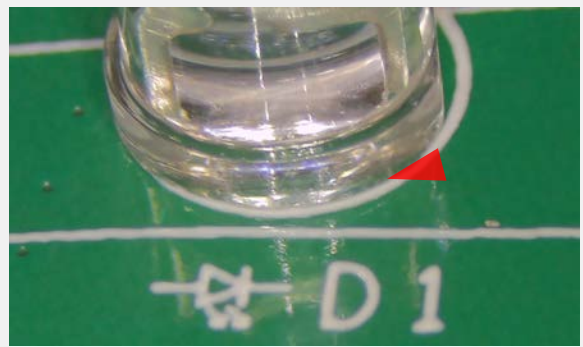
ラジアルリード垂直方向 クリアランス不足  
IPC-A-610G 7.1.6を参照

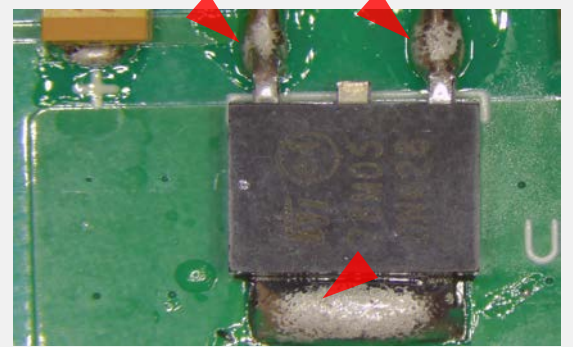
はんだ過多  
IPC-A-610G 8.3.14を参照

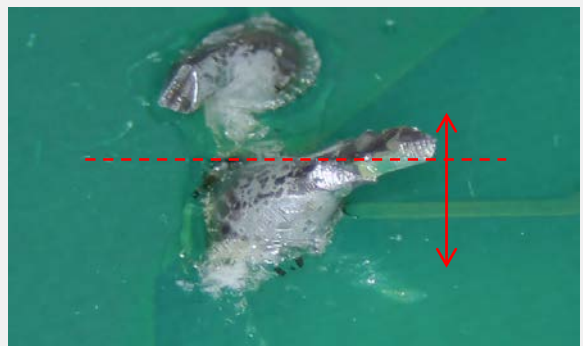
リードの突出 (最大値以上)  
IPC-A-610G 7.3.3を参照

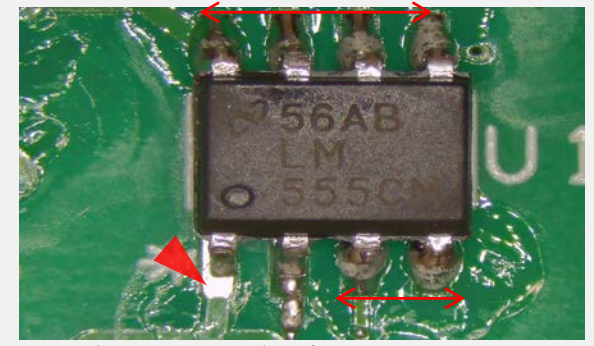
はんだ不足&はんだ過多  
IPC-A-610G 8.3.5を参照

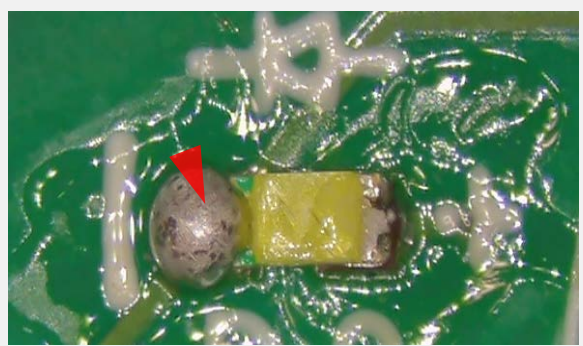
はんだ過多  
IPC-A-610G 8.3.2を参照

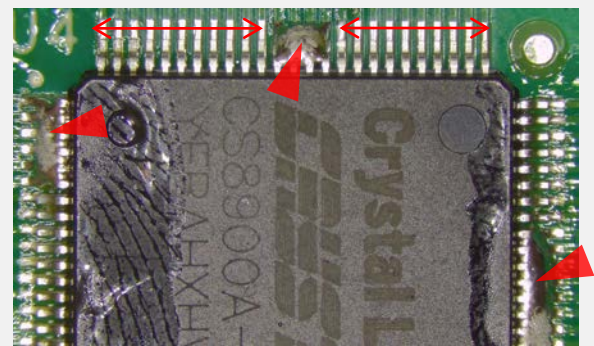
はんだブリッジ&はんだ不足  
IPC-A-610G 5.2.7.2, 8.3.5を参照
