Number	G6-3
Score	158 / 487
Rank	15位

減点ポイント(不良例)

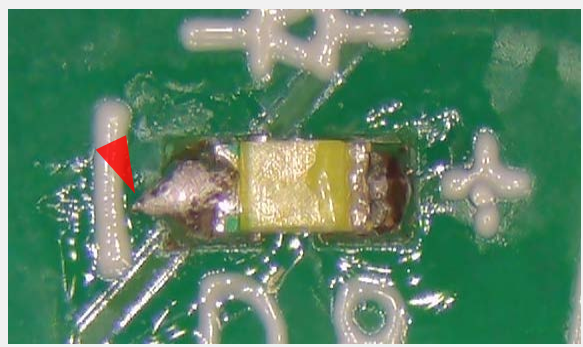
はんだの突起
IPC-A-610G 5.2.10を参照

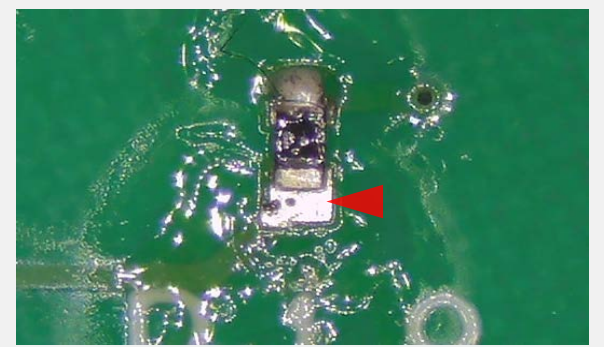
はんだ不足
IPC-A-610G 8.3.2を参照

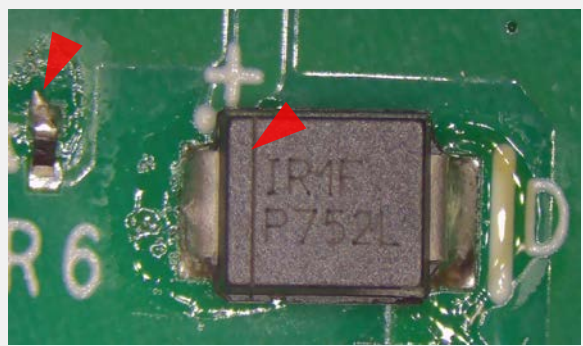
はんだの突起&取付方向相違
IPC-A-610G 5.2.10, 7.1.1.1を参照

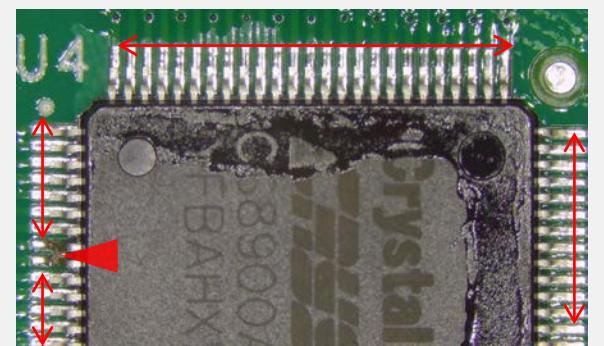
はんだブリッジ&はんだ不足
IPC-A-610G 5.2.7.2, 8.3.5を参照

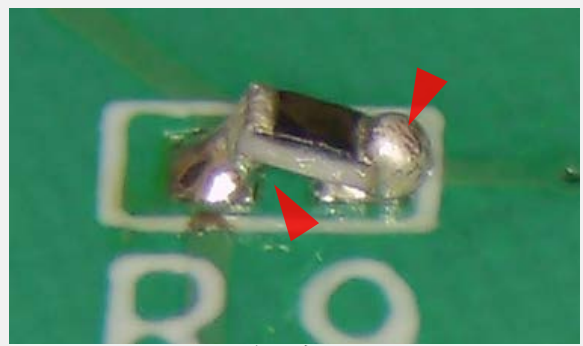
部品の浮き&はんだ過多
IPC-A-610G 8.3.2を参照

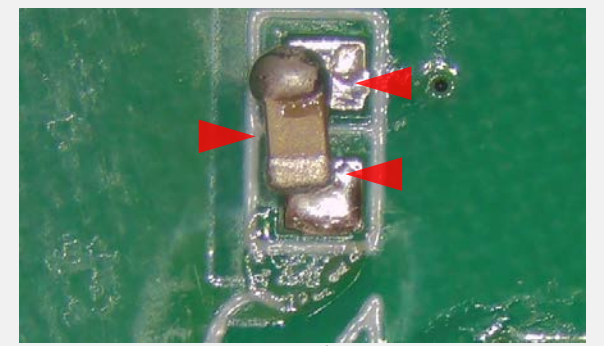
サイドのはみ出し&はんだ不足
IPC-A-610G 8.3.2を参照
