Number	G10-2
Score	95 / 487
Rank	30位

部品実装割合

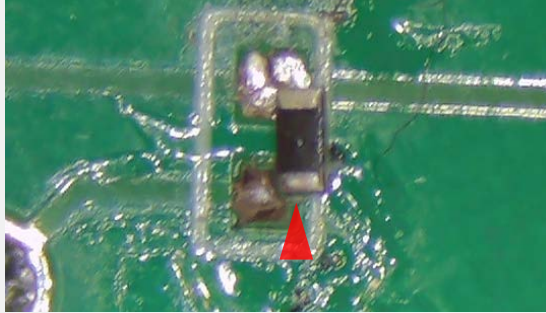
サイドのはみ出し
IPC-A-610G 8.3.2を参照

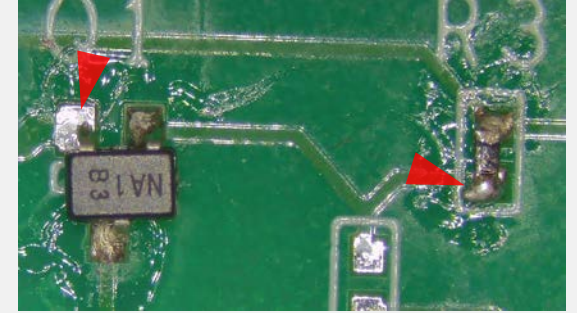
はんだ不足&はんだ過多
IPC-A-610G 8.3.5, 8.3.2を参照

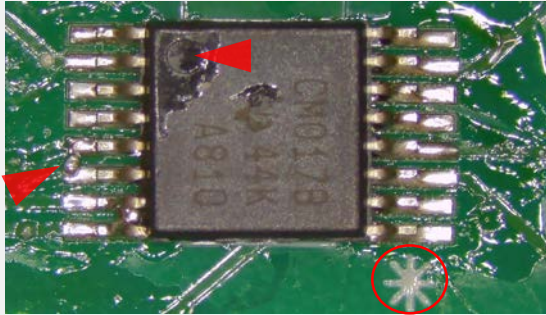
はんだブリッジ&取付方向相違
IPC-A-610G 5.2.7.2, 7.1.1.1を参照

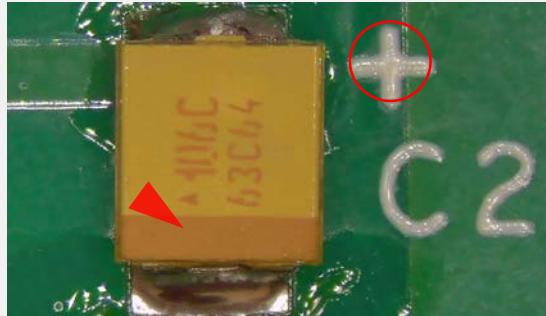
取付方向相違
IPC-A-610G 7.1.1.1を参照
